Interrupción al proceso de cambio de etapa TR20” por emanación de gas durante la cementación de la tubería superficial.

Celia Soriano Hernández¹ y Omar Óscar Ramírez Amayo²

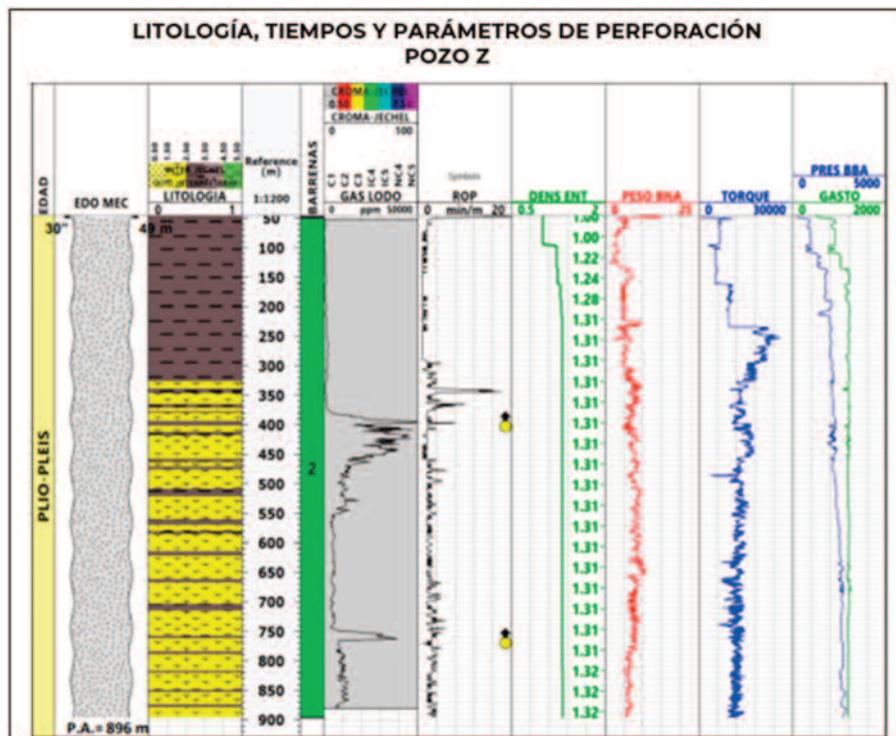
Figura 2. Manifestaciones detectadas durante la perforación etapa 26"

Sin embargo, durante la perforación, se presentaron manifestaciones en dos ocasiones (**Figura 2**):

- **Manifestación 1:** 380 m a 400 m. Lectura máxima de gas 50 584 ppm, lo que ocasionó una variación de la densidad de 1.31 a 1.29 g/cm.
 - **Manifestación 2:** 748 m a 765 m. Lectura máxima de gas 50 584 ppm, lo que ocasionó una variación de la densidad de 1.31 a 1.30 g/cm³
- Durante la operación de introducción de la tube-

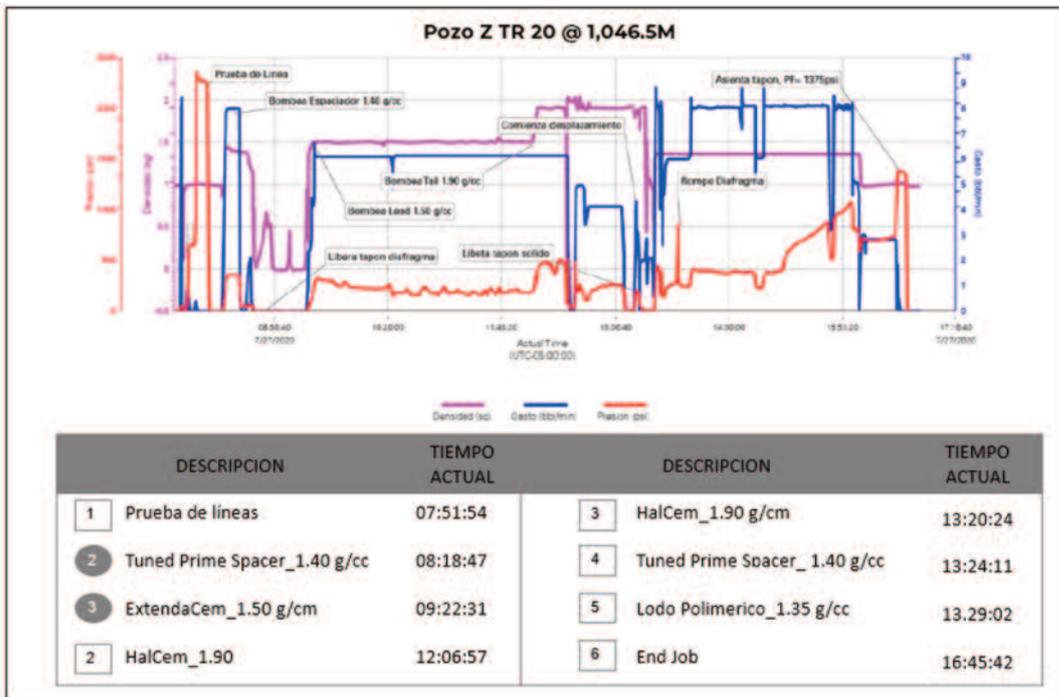
Figura 3. Operación de la cementación primaria

En la gráfica de la **Figura 3** se observa esta secuencia de actividades. Se puede observar que hay circulación sin reporte de gas en superficie, así como salida de cemento a superficie.

La manifestación de gas en el contrapozo «Z» fue derivado de una falla de la cementación primaria, donde se observó mala consistencia de cemento en espacio anular, por mal diseño de lechada de llenado, donde no se agregó aditivo controlador de gas, lo que ocasionó un tiempo de tránsito mayor a 45 min. y un esfuerzo compresivo menor a 500 psi en 24 horas y

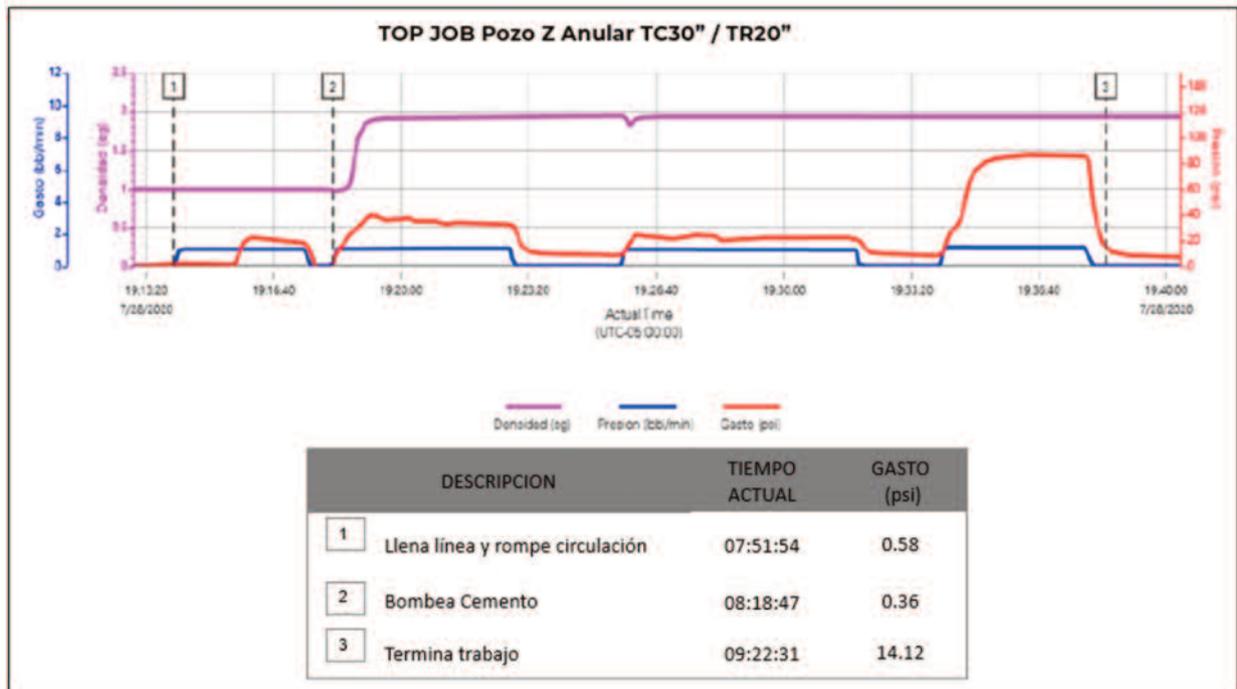
Figura 4. Operación de la colocación del primer anillo de cemento

Con el fin de reparar los problemas originados en la cementación primaria, se inicia la colocación de la cementación del 1er Anillo de cemento (**Figura 4**), en el espacio anular entre la TR de 30" y la TR de 20" se utilizó tubería macarroni de 1.25", la cual se introdujo a 17 mD, donde encontró resistencia franca, se llenó la línea superficial con 1.03 m³ (6.5 bbl) de agua fresca D=1.0 g/cc, Q=1 bpm, P= 22 psi.

Después se mezcló y bombeó 2.46 m³ (15.5 bbl) de lechada única de cemento de 1.90 g/cc, Q=1 bpm, P= 34-85 psi, y se observó lechada en superficie con una densidad máxima de 1.80 g/cc.

El trabajo finalizó cuando se realizó lavado de equipo y se esperó 6 horas de fraguado, luego se abrió diverter y se observó un anillo de cemento sin fraguar y con burbujeo constante, por lo que se procedió a cerrar pozo.

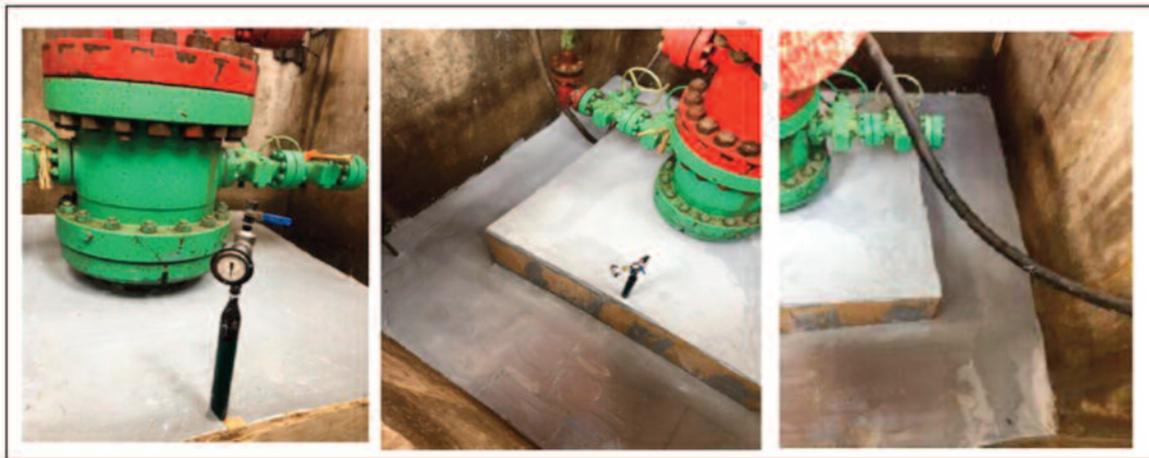
Figura 5. Encapsulado de contrapozo

Para la remediación de la fuga de gas se procedió al vaciado de fluido oleoso del contrapozo, para colocación de encapsulado de resina por capas, sin embargo, se advierte que el cemento de la jaula de venteo se encuentra crackeado por diversas partes, por lo que se procedió al armado de cimbra de contención para encapsulado y recubrimiento de jaula de venteo.

Se aplicaron la primera capa con resina epóxica de calidad aeroespacial para efectuar el primer control de gas, y se observó que la derivación de gas combustible al quemador aumentó del 20 % al 80 % y una reducción de presencia de gas en el contrapozo, los tiempos de consolidación de resina fueron de 5 horas al tacto para la primera capa.

Se le aplicó 3 capas adicionales para un total de 4 capas de encapsulado total (**Figura 5**)

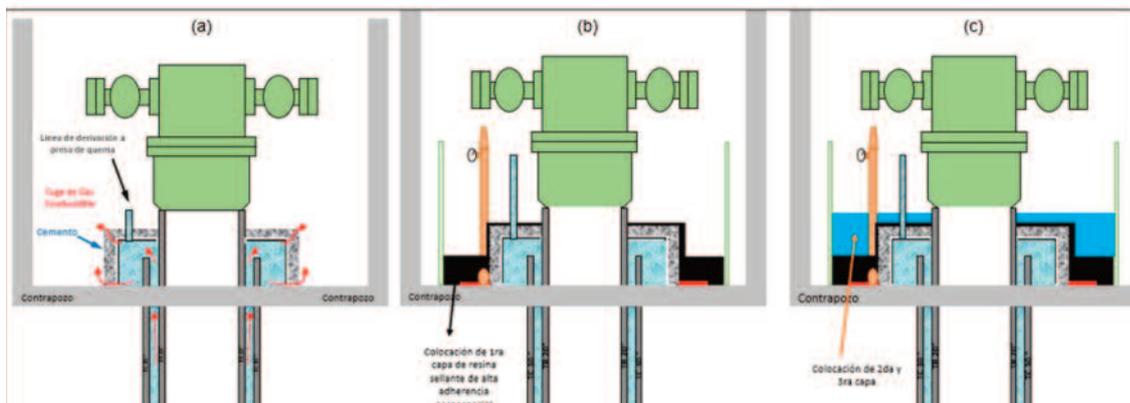
Figura 6. Secuencia esquemática de remediación con resina

En la **Figura 6**, se observa el esquemático de la secuencia de actividades realizadas para la colocación de la resina, (a) se muestra cómo se encontraba el contrapozo después de las actividades de colocación de los anillos de cemento, donde todavía se tenía burbujeo en superficie. **La Figura 6 (b)** muestra la primera capa de resina sellante y alta viscosidad, mientras que en la **Figura 6 (c)**, la continuidad, con la aplicación de la resina sellante, pero una viscosidad diferente.

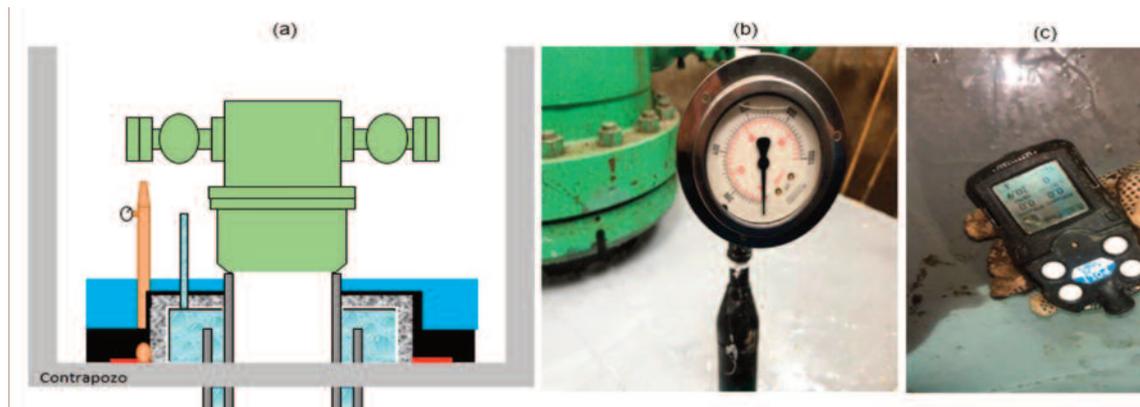
Figura 7. Verificación de la remediación con resina

Finalmente, en la **Figura 7**, se aprecia el resultado final, en el que el volumen suministrado de resina para recubrimiento de jaula de venteo fue de 34.31 bbl. A este punto ya se contaba con el 100 % de flujo derivado al quemador, sin detectar presencia de

gas en contra pozo, lo cual fue comprobado con la verificación de presión y presencia de gas.
