Interrupción al proceso de cambio de etapa TR20” por emanación de gas durante la cementación de la tubería superficial.

Celia Soriano Hernández¹ y Omar Óscar Ramírez Amayo²

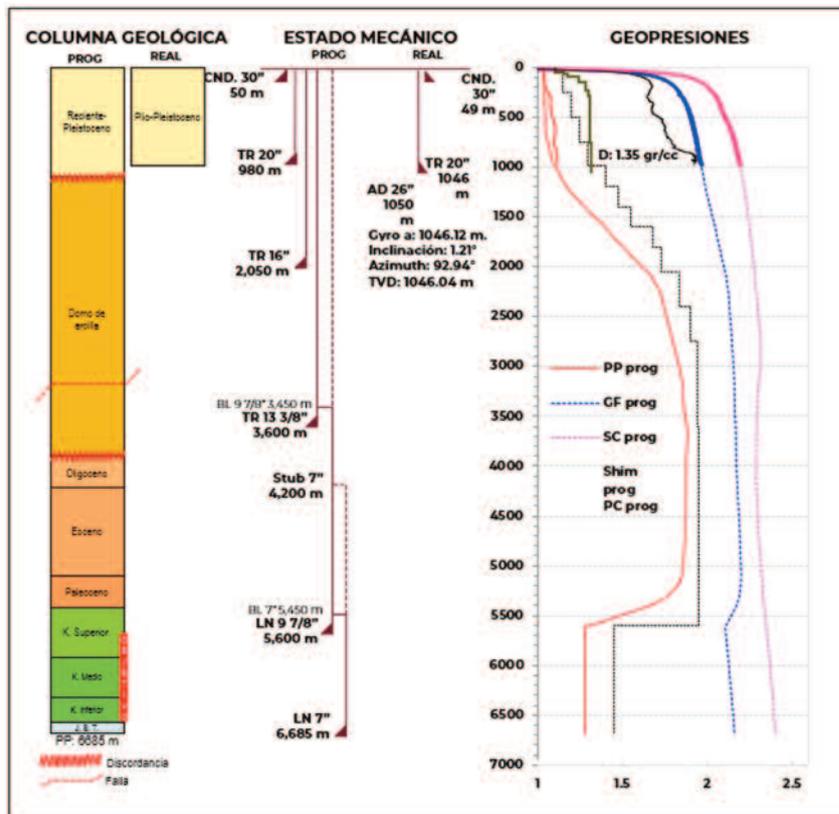
Figura 1. Estado mecánico proyecto pozo Z

El estado mecánico programado para el Proyecto Pozo Z (**Figura 1**), consideraba una arquitectura robusta, para perforar hasta los 6 665.00 metros.
